Voorbeeld van een thermografiescan welke bij een energierapportage hoort

Thermografisch onderzoek

Door M.J.L Nooijen

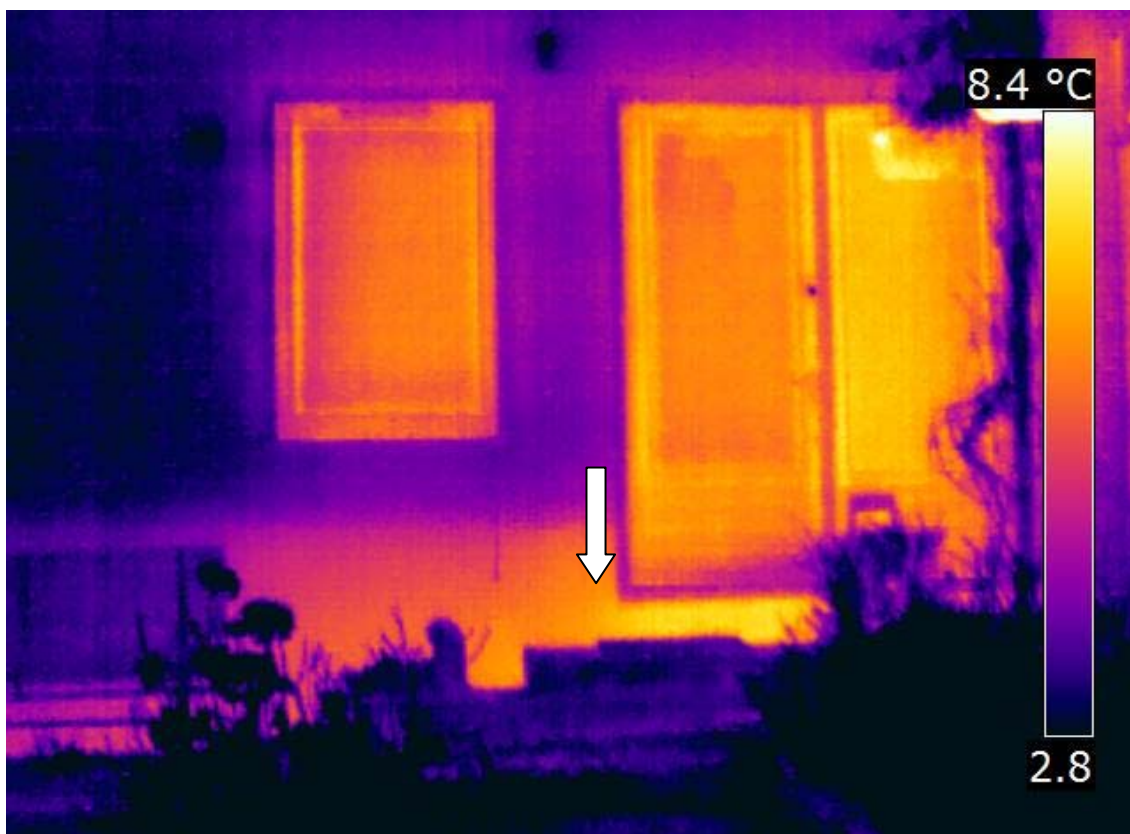
Bovenstaande afbeelding laat duidelijk de warmte doorlaatbaarheid van de wand zien. Dit is een continu doorgaand energie verlies en dit geeft een verlies van omstreeks 14 m³ aardgas per jaar per vierkante meter.

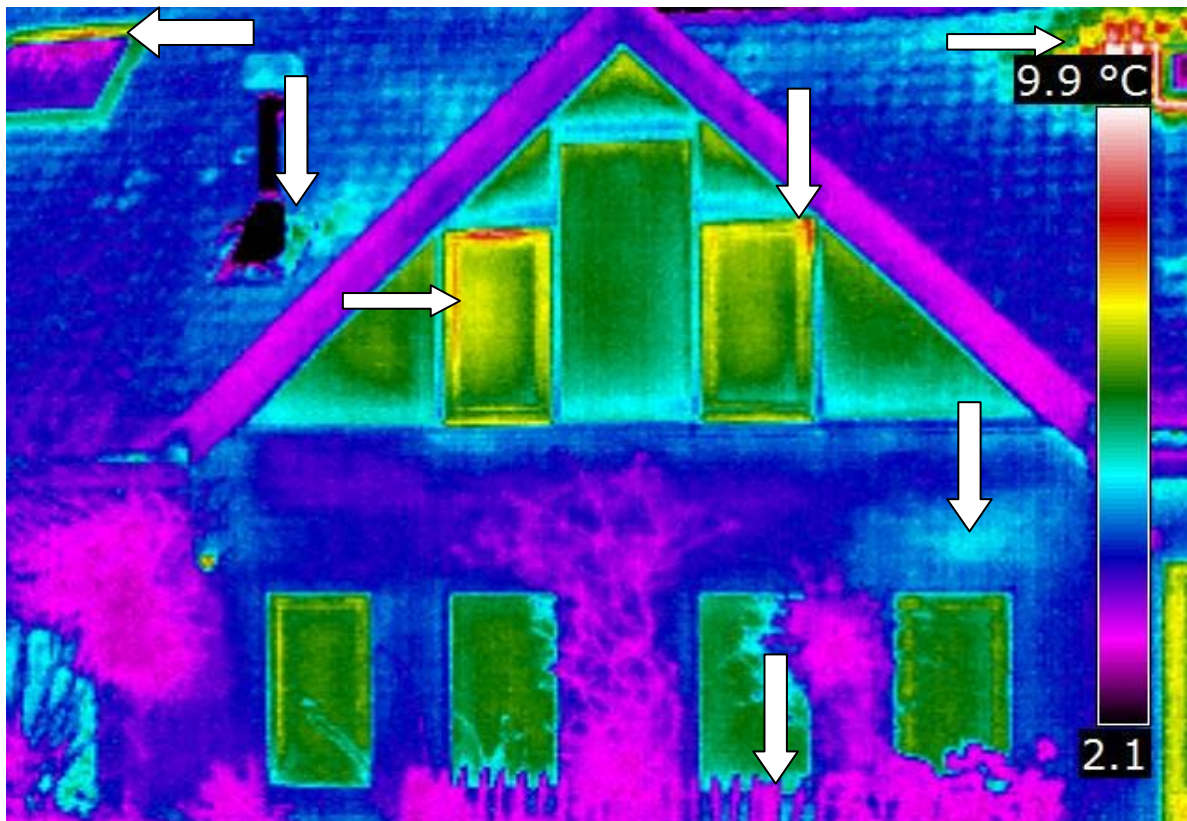
De pijlen in de afbeelding geven de meest grote lekkages weer
