Thermografisch onderzoek
Fam Hokke

Door M.J.L. Nooijen

17 maart 2009
22 maart 2009
290061

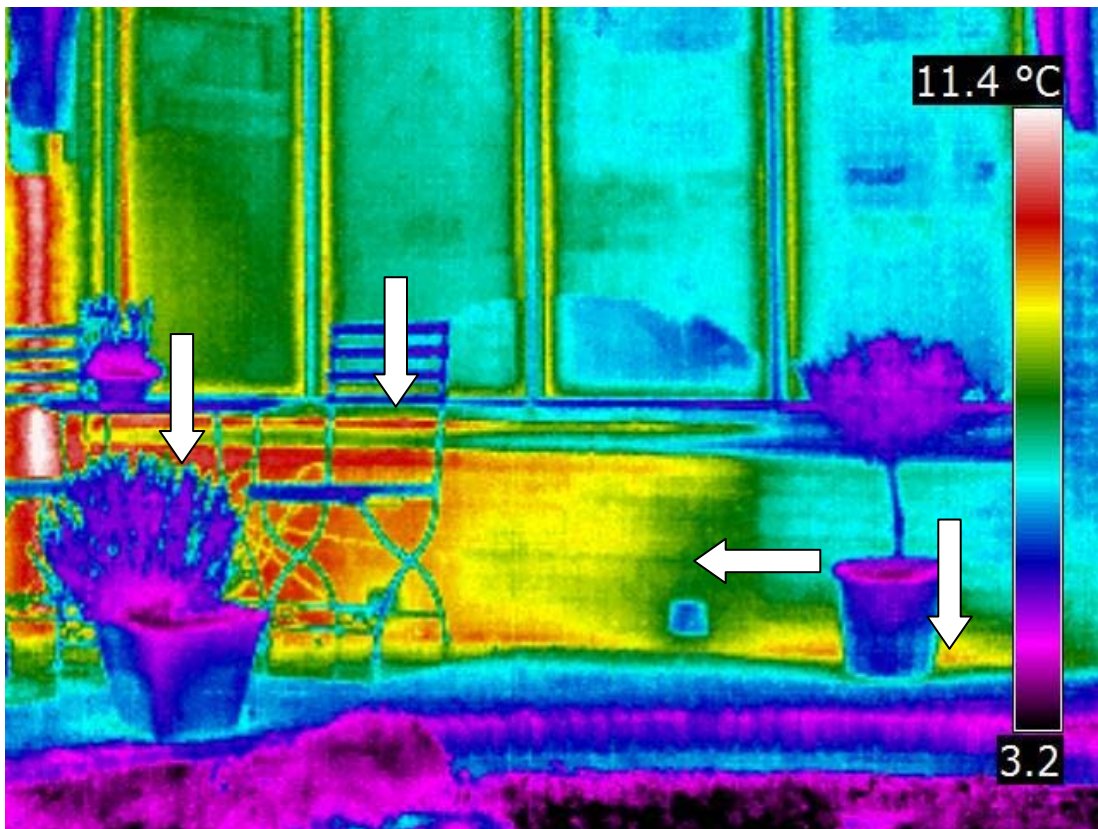
Voorgevel.

Warmte uitstraling door de gevel vanaf de radiator. Dit is eenvoudig te verhelpen door folie of isolatie achter de radiator te plaatsen.

Warmtelekage aan de onderzijde van het raamkozijn. Dit is eenvoudig te verhelpen met flexschuim of kit.

Warmte uitstraling via de vloer waar voorheen een deur heeft gezeten (rechts) Hiervoor is nader onderzoek gewenst.

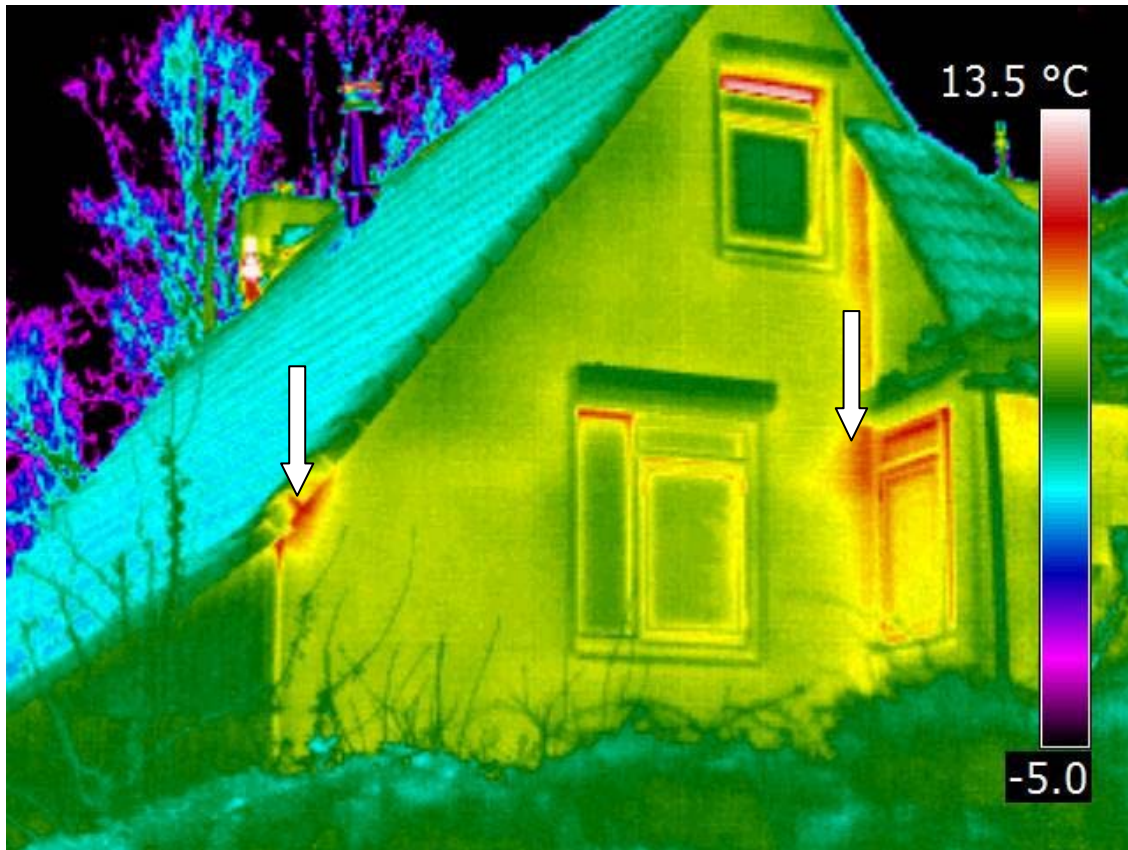
Achtergevel.

Warmtelekage op de overgang van dak en opgaande muur. Dit zou kunnen duiden op een ontbrekend gedeelte met isolatie of kan worden veroorzaakt door de open spouw. Voor de gehele woning wil ik dan ook adviseren om daar waar mogelijk de spouw aan de bovenzijde luchtdicht af te dichten. Dit kan met een muurplaat uit hout of evt. met Pir-Pur of Eps platen. Verder kunt u het energieverlies beperken door een aantal open stoot voegen te laten dichten zodanig dat de spouwmuur minder ventileert. U dient hierbij wel te blijven controleren of het vochtpercentage in de woning niet langdurig boven de 60% zal zijn. Evt. kunt u het vochtpercentage verlagen door de kruipruimte te voorzien van bodemfolie of zogenaamde chips op de grond.

Langs het raam in de zijgevel van de achterbouw lekt warmte richting hoofdgebouw. Dit is vermoedelijk een gebrekkig stuk met isolatie. Een goede oplossing voor de aanzienlijke hoeveelheden gebrekkige stukken isolatie zou kunnen bestaan uit het na-isoleren van de spouwmuur. Er zijn systemen welke de bestaande isolatie naar voren drukken tegen de binnenmuur en de rest van de spouw dan opvullen. Dit systeem heb ik al besproken met Dhr. Filius.

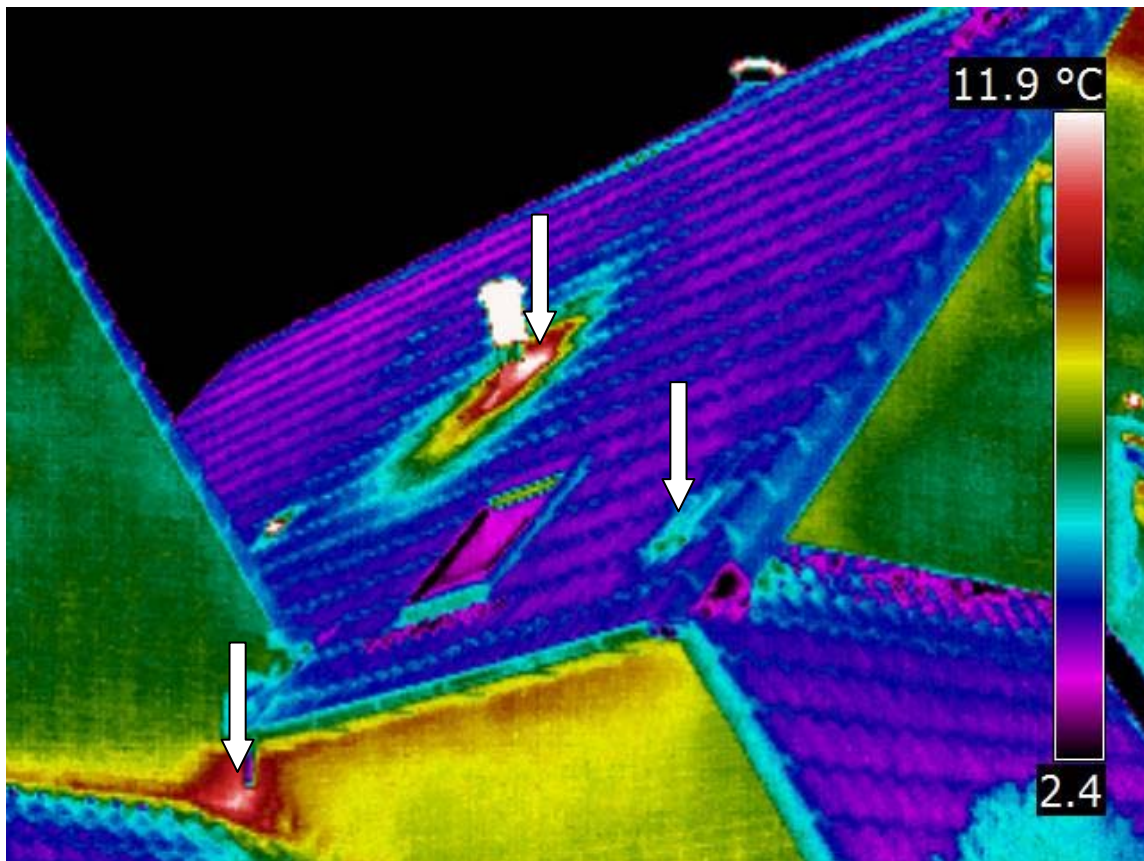
Dak

Veel warmteverlies rond de doorvoer in het dak. Dit is eenvoudig te verhelpen door deze aan te werken met isolatie of flex-schuim.

Tevens is in de hoek een warmtelekage zichtbaar bij de overgangen van muren en daken . Ook dit is vermoedelijk gebrekkige isolatie.

Verder zijn er bij de meeste doorvoeringen in het dak stevige lekkages zichtbaar. Deze zijn eenvoudig te verhelpen door het dichten van het gat met flex-schuim en het nadien net afwerken met een paneeltje of plaatje. Voor het bergzoldertje aan de achterzijde kunt u ook een ventilatieventiel in de afvoeropening plaatsen van de dakdoorvoer. Dit is een relatief kleine berging met een grote afvoer capaciteit. Gezien het gebruik van deze zolder voor opslag heeft extra ventileren hier geen zin en door het te plaatsen ventiel kunt u de luchthoeveelheid regelen /vermindere.

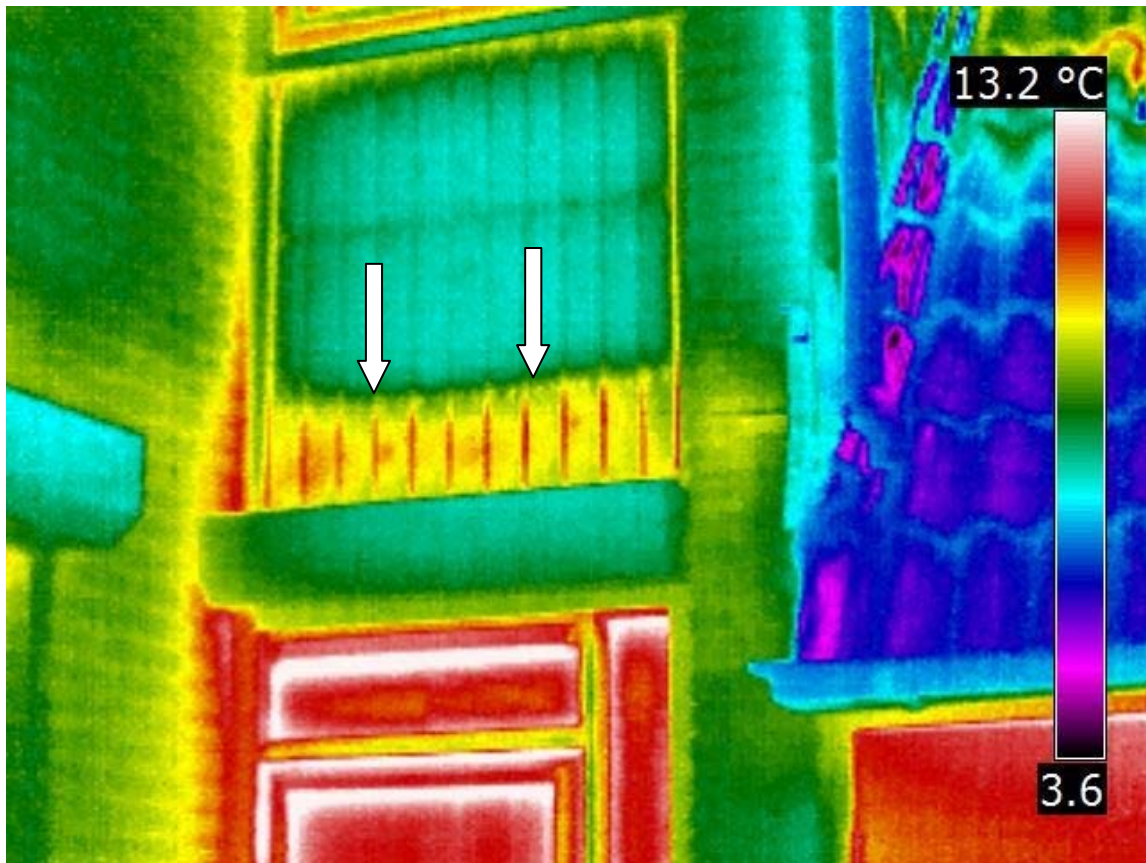
Achterdeur

Het houten paneel boven de achterdeur is deels minder geïsoleerd als het overige deel van het houtwerk. Advies is panelen verwijderen en isolatie herstellen.
