Voorbeeld B.V.

THERMOGRAFISCH RAPPORT

Naam : Kantoorpand Voorbeeld B.V.
Adres :
Postcode/plaats :

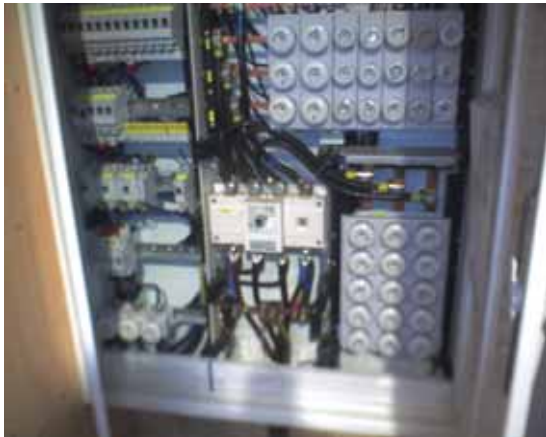
6.1 Begane grond / hal, hoofdverdeelinrichting HVK

Marker naam	T-max in °C	Stroom in A
P0	28,7	127
P1	27,7	103
P2	27,1	88

Tijdens de inspectie zijn er bij dit deel geen gebreken geconstateerd.

Deze opname kan dienen ter referentie bij een volgende inspectie.

Urgentie: Geen

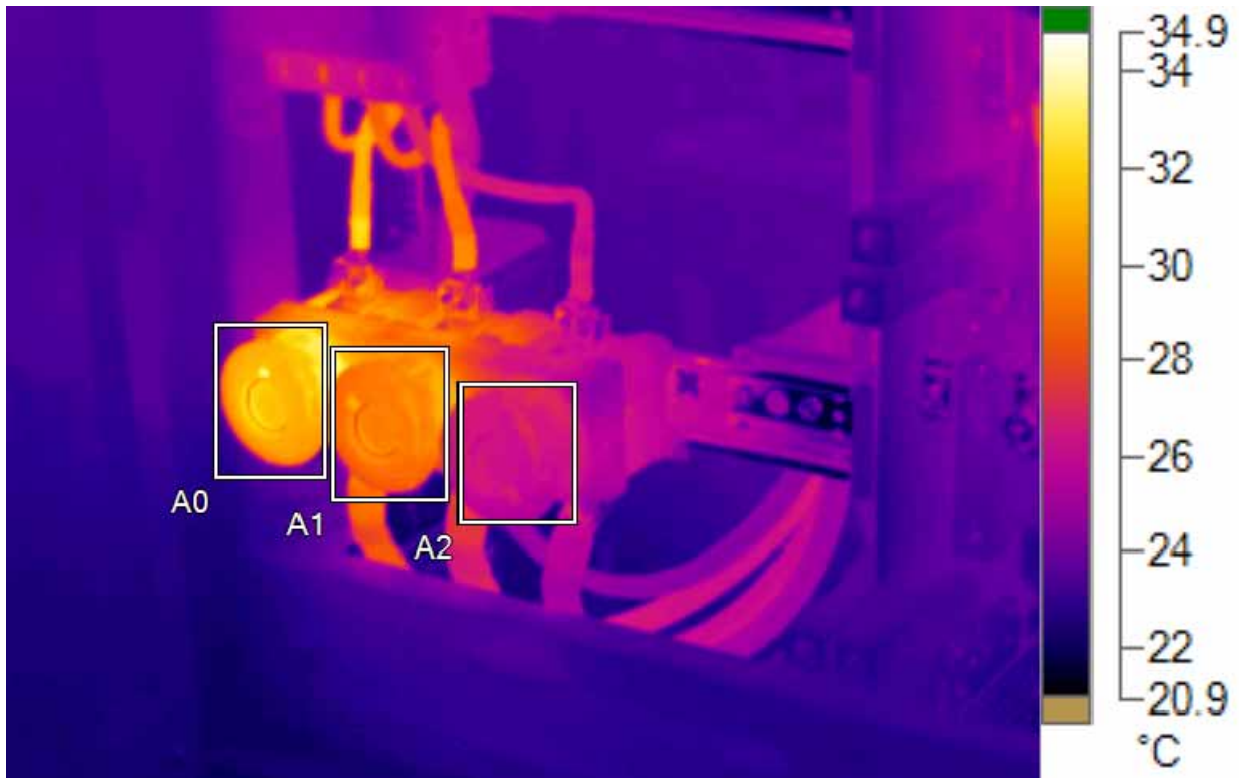
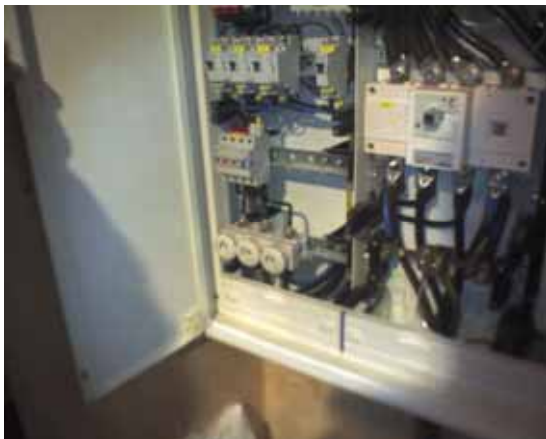
6.2 Begane grond / hal, hoofdverdeelinrichting HVK

Marker naam	T-max in °C	Stroom in A
A0	33,9	20
A1	33,6	16
A2	30,6	12

De voorbeveiliging t.b.v. het verlichtings gedeelte van de verdeler is licht asymmetrisch belast, hier hoeft verder geen aandacht aan geschonken te worden.

Deze opname kan dienen ter referentie bij een volgende inspectie.

Urgentie: Geen

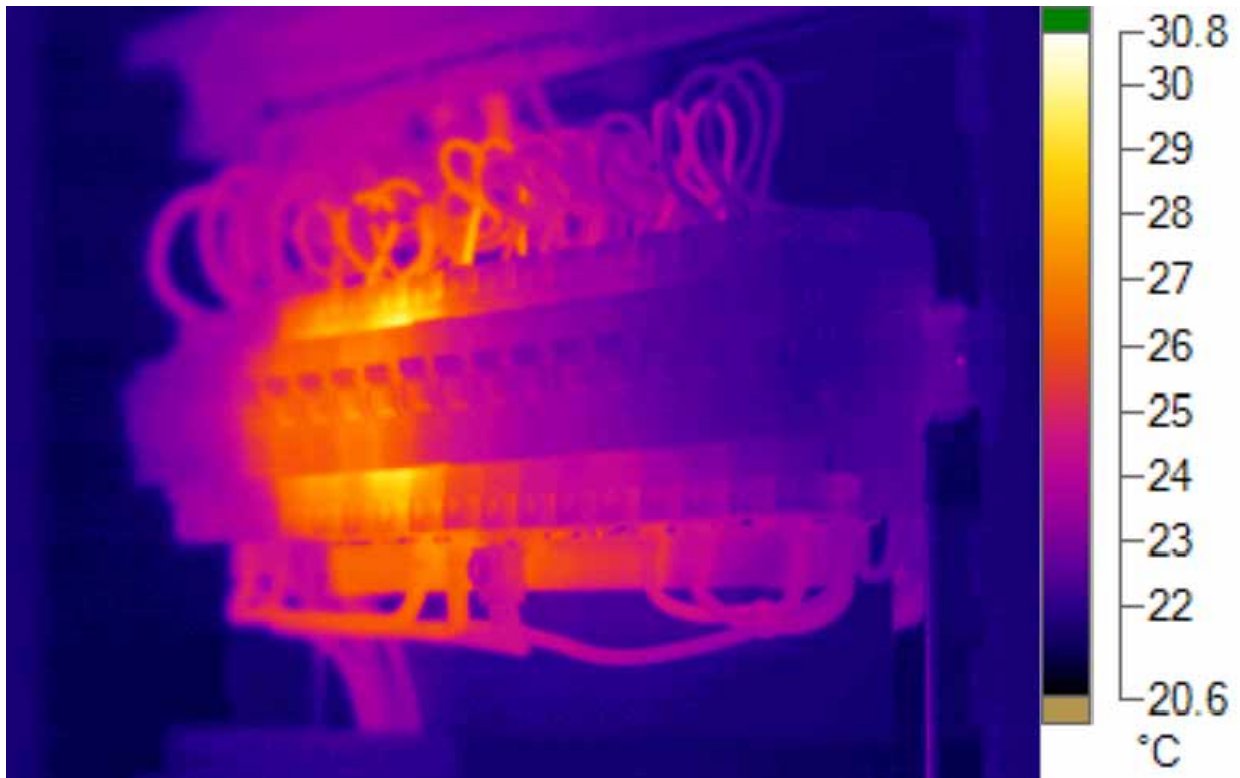
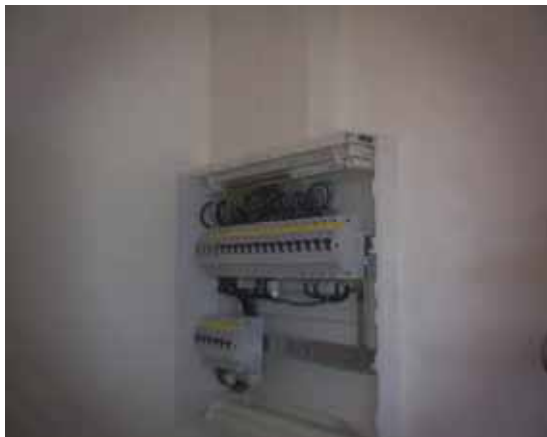
6.3 1e Verdieping / printerruimte, onderverdeelinrichting

Tijdens de inspectie zijn er bij dit deel geen gebreken geconstateerd.

Deze opname kan dienen ter referentie bij een volgende inspectie.

Urgentie: Geen

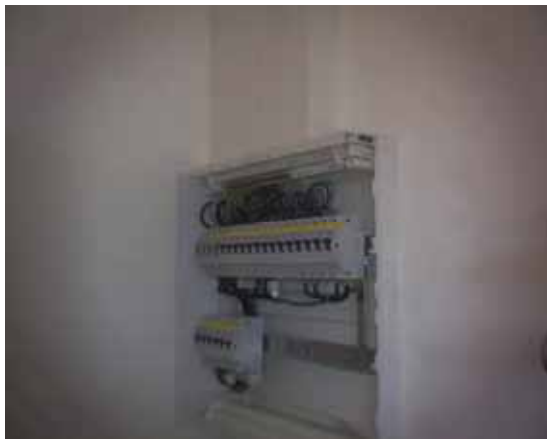
6.4 1e Verdieping / printerruimte, onderverdeelinrichting

Tijdens de inspectie zijn er bij dit deel geen gebreken geconstateerd.

Deze opname kan dienen ter referentie bij een volgende inspectie.

Urgentie: Geen

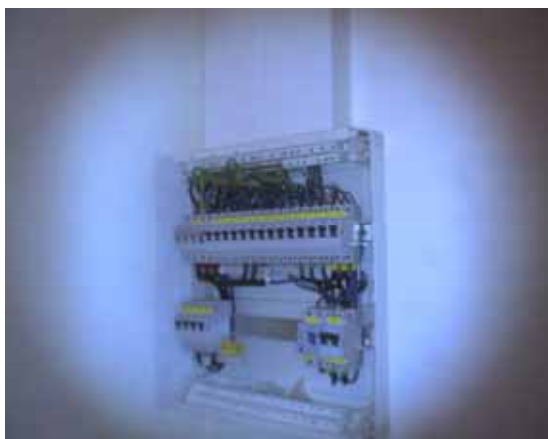
6.5 2e Verdieping / kleedruimte, onderverdeelinrichting

Marker naam	T-max in °C	Stroom in A
Ao	35,4	-
Po	28,2	43
P1	24,0	5

Bij inschakelen van alle verlichting en apparatuur op de 2e verdieping vertoont de onderverdeelinrichting een sterk asymmetrische belasting in de voeding.

De belasting dient beter over de drie fases verdeelt te worden.

Urgentie: C

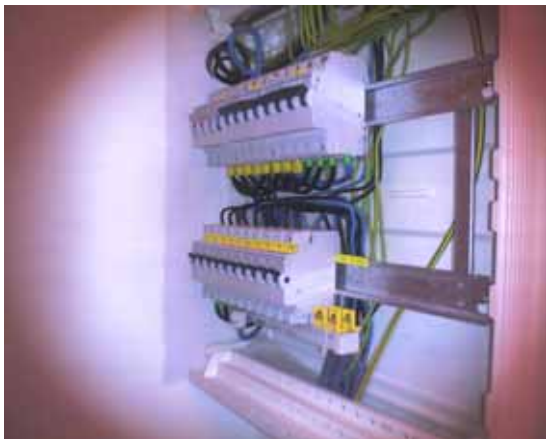
6.6 2e Verdieping / server ruimte, onderverdeelinrichting

Tijdens de inspectie zijn er bij dit deel geen gebreken geconstateerd.

Deze opname kan dienen ter referentie bij een volgende inspectie.

Urgentie: Geen

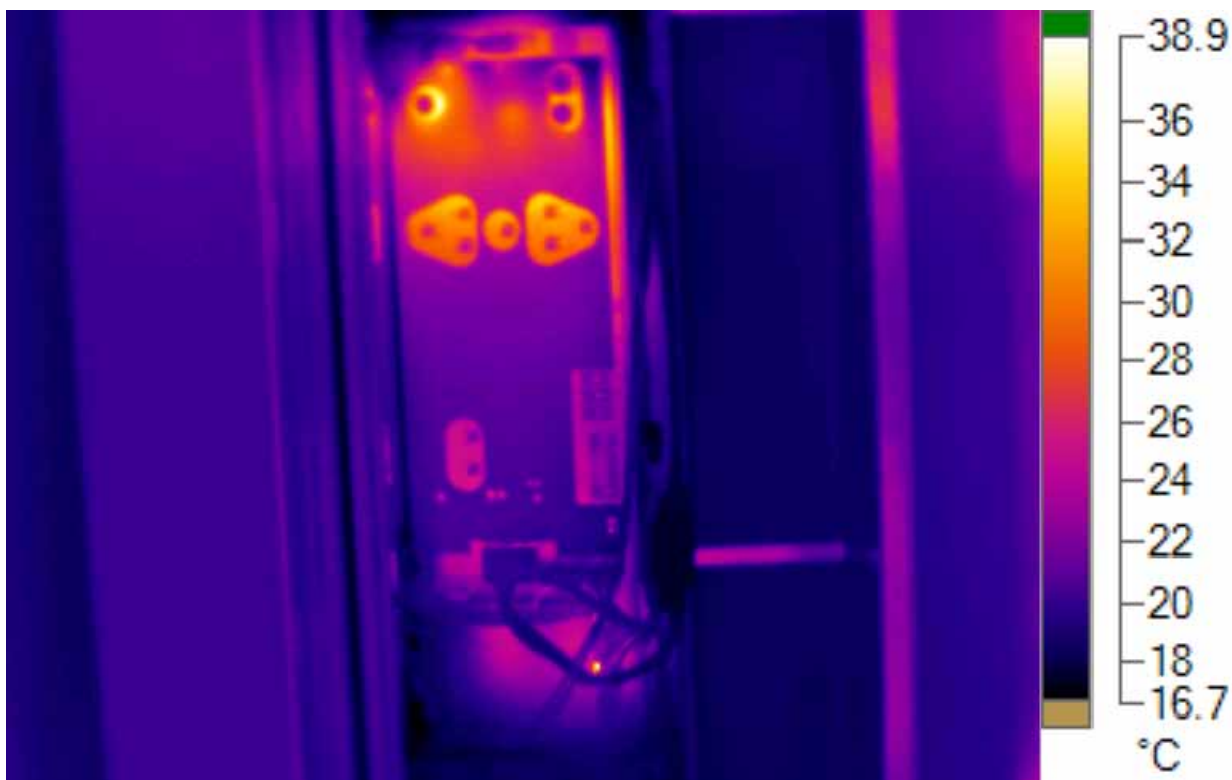
6.7 2e Verdieping / lift, RK Liftinstallatie

Tijdens de inspectie zijn er bij dit deel geen gebreken geconstateerd.

Deze opname kan dienen ter referentie bij een volgende inspectie.

Urgentie: Geen

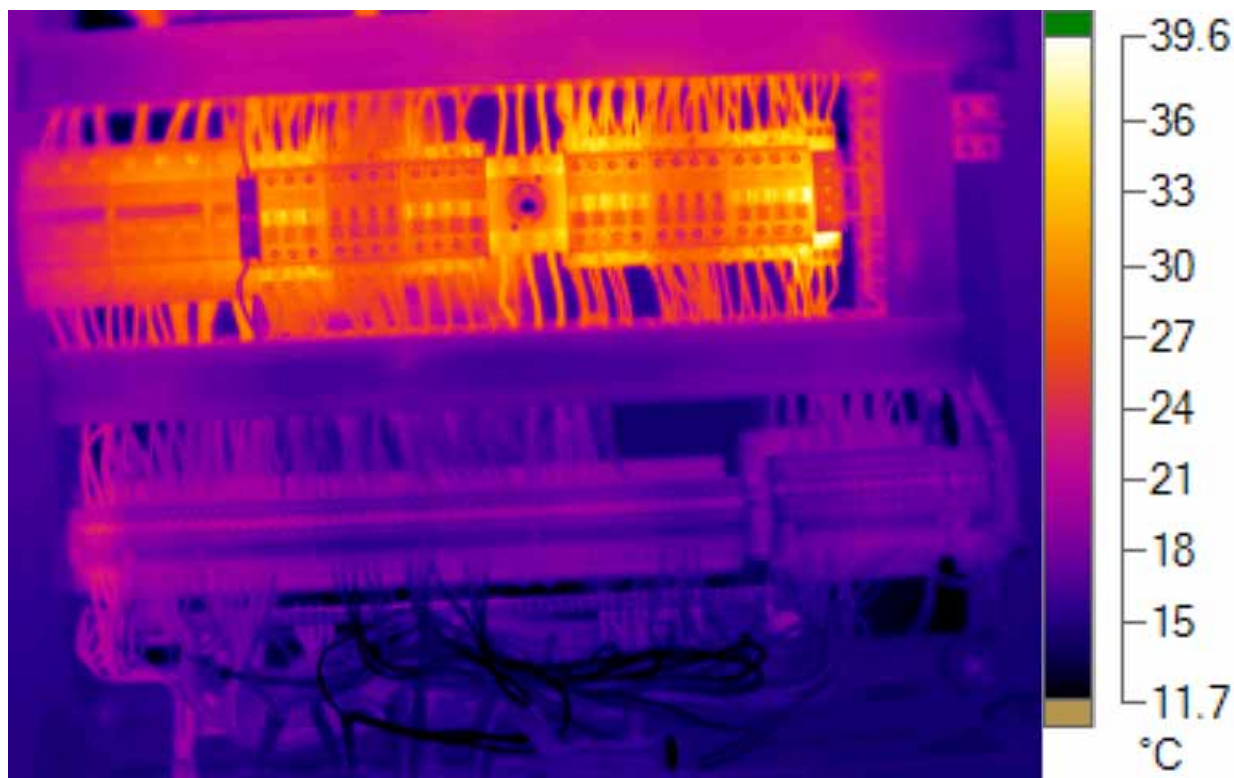
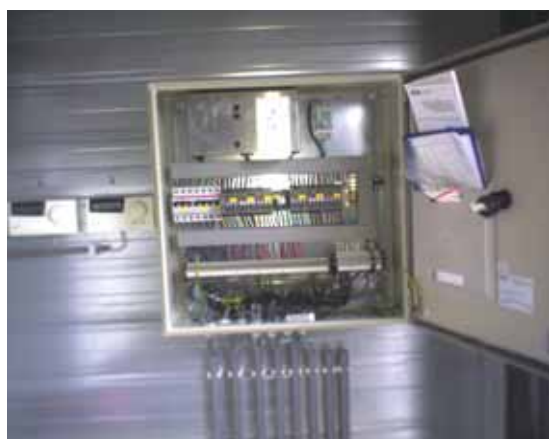
6.8 Dakopbouw / techn. ruimte, RK GEA klimaatinstallatie

Tijdens de inspectie zijn er bij dit deel geen gebreken geconstateerd.

Deze opname kan dienen ter referentie bij een volgende inspectie.

Urgentie: Geen
